**ИНСПЕКЦИЯ ТУЛЬСКОЙ ОБЛАСТИ ПО ГОСУДАРСТВЕННОЙ
ОХРАНЕ ОБЪЕКТОВ КУЛЬТУРНОГО НАСЛЕДИЯ****П Р И К А З****17.04.2023****№ 39**

**О включении выявленного объекта культурного наследия
«Доходный дом Б.И. Гольденבלата, начало XX века»
(Тульская область, город Тула, улица Бундурина, дом 25),
в единый государственный реестр объектов культурного наследия
(памятников истории и культуры) народов Российской Федерации
в качестве объекта культурного наследия регионального значения,
утверждении его предмета охраны и границ территории**

Схематическое изображение предмета охраны объекта культурного наследия регионального значения «Доходный дом Б.И. Гольденבלата», 1902 г. (Тульская область, город Тула, улица Бундурина, дом 25)

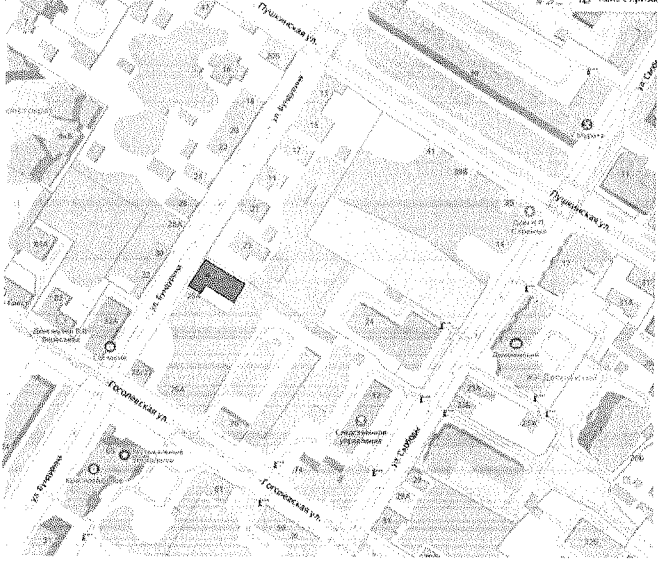
№ п/п	Предмет охраны	Иллюстрации
<i>Местоположение и градостроительные характеристики</i>		
1.	Локальный элемент застройки квартала, образованного улицами Бундурина, Свободы, Пушкинской и Гоголевской; рядовое положение по красной линии улицы Бундурина

<p style="text-align: center;">Фрагмент яндекс-карты</p>
<i>Объёмно-пространственная и планировочная композиция</i>		
2.	Трёхэтажное кирпичное Г-образное в плане здание в стиле эклектики (с элементами неоклассицизма); расположение главного (западного) фасада вдоль красной линии улицы Бундурина по оси север-юг; асимметричные слабовыраженные боковые ризалиты; расположение северного фасада по оси запад-восток с ризалитом в западной части фасада; подвал под северной частью здания.	  <p style="text-align: center;">План -схема объекта культурного наследия</p>

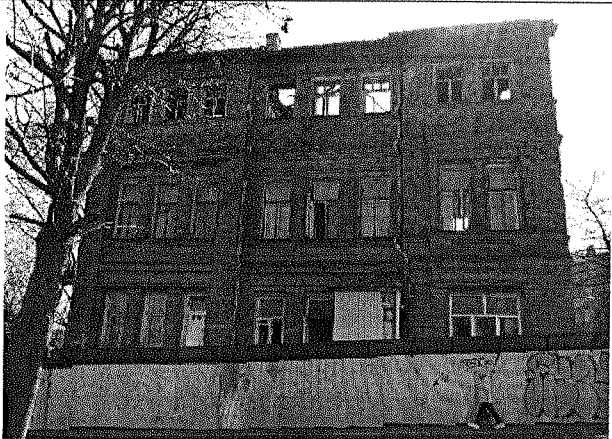
<p style="text-align: center;">Западный фасад</p>

№ п/п	Предмет охраны	Иллюстрации
<i>Местоположение, габариты, прямоугольных оконных и дверных проёмов, осевое вертикальное членение</i>		
3.	<p>Прямоугольные проёмы подвала - 6 проёмов западного фасада, 7 оконных проёмов северного фасада, 1 дверной проём северного фасада, 1 оконный проём восточного фасада, 7 оконных проёмов южного фасада; прямоугольные проёмы фасадов - 23 оконных проёма западного фасада, 11 оконных проёмов, ниша ризалита и 24 оконных проёма северного фасада, 10 оконных проёмов восточного фасада; 29 оконных и 1 дверной проём южного фасада; на третьем этаже все оконные проёмы уменьшенного размера; все проёмы с клинчатыми перемычками.</p>

Западный фасад: восемь световых осей трёхчастного фасада с двумя асимметричными боковыми ризалитами.

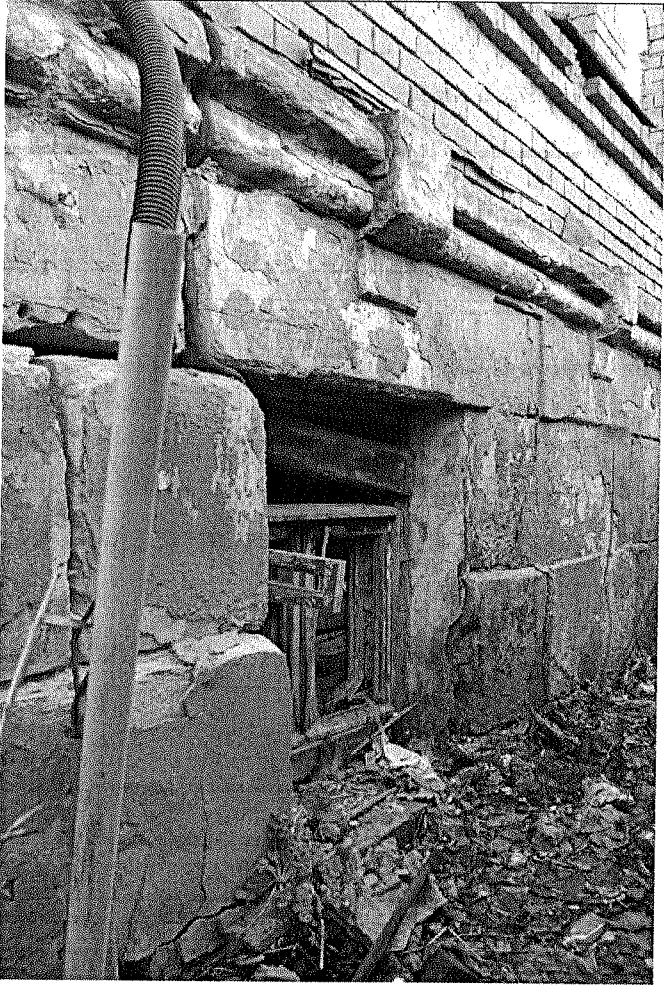
№ п/п	Предмет охраны	Иллюстрации
4.	<p>Исторические конструкции и материалы: бутовый фундамент; кирпичный цоколь с обрезом, облицованный белокаменными блоками, северного и западного фасадов; сложный обрез белокаменного цоколя – полочка и валик с перевязками, расположенными ритмично по отношению к западному фасаду и западной части северного фасада; на южном фасаде обрез цоколя выложен вертикальной тычковой кирпичной кладкой; внешняя перевязка кирпичной кладки стен на уровне первого и второго этажей – верстовая, на уровне третьего этажа – крестовая.</p>

<p>Цоколь с прямоугольным проёмом подвала</p>
<p><i>Композиция и архитектурно-художественное оформление фасадов первой четверти XX века</i></p>

Исторические конструкции и материалы: бутовый фундамент; кирпичный цоколь с обрезами, облицованный белокаменными блоками, северного и западного фасадов; сложный обрез белокаменного цоколя - полочка и валик с перевязками, расположенными ритмично по отношению к западному фасаду и западной части северного фасада; на южном фасаде обрез цоколя выложен вертикальной тычковой кирпичной кладкой; внешняя

перевязка кирпичной кладки стен на уровне первого и второго этажей – верстовая, на уровне третьего этажа – крестовая.

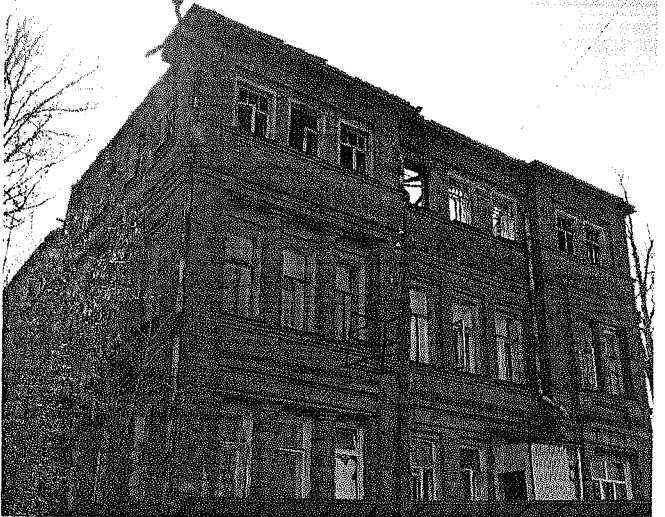
<p>Вид с улицы Бундурина</p>

5.	<p>Горизонтальное членение фасадов – венчающий карниз большого выноса; сложный междуэтажный карниз и пояса; подоконные ступенчатые пояса; гладкие фризы, пояса из выступающих чередующихся коротких и длинных прямоугольников на третьем этаже под фризами в центральной части западного фасада и западной части северного фасада; руст межколонных простенков первого этажа; обрез цоколя. Вертикальное членение фасадов</p>

Горизонтальное членение фасадов – венчающий карниз большого выноса; сложный междуэтажный карниз и пояса; подоконные ступенчатые пояса; гладкие фризы, пояса из выступающих чередующихся коротких и длинных прямоугольников на третьем этаже под фризами в центральной части западного фасада и западной части северного фасада; руст межоконных простенков первого этажа; обрез цоколя. Вертикальное членение фасадов – световые оси и ризалиты.

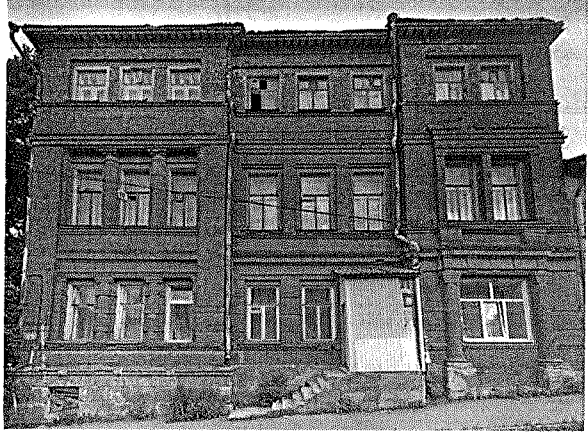
№ п/п	Предмет охраны	Иллюстрации
6.	<p>– световые оси и ризалиты.</p> <p>Западный фасад: восемь световых осей трёхчастного фасада с двумя асимметричными боковыми ризалитами.</p>

<p data-bbox="1038 757 1267 790">Западный фасад</p>
7.	<p>Северный ризалит западного фасада в три оси – три световых проёма первого этажа, разделённые муфтированными полуколоннами и три световых проёма второго этажа, разделённые полуколоннами, объединены единой нишей; третий этаж три световых проёма объединены единой нишей.</p>

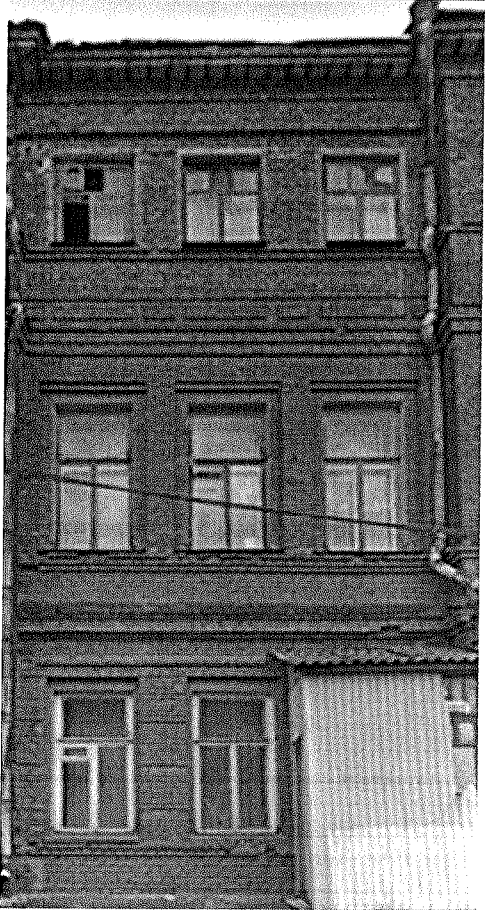
№ п/п	Предмет охраны	Иллюстрации
8.	<p>Центральная часть западного фасада в три оси, каждый оконный проём первого и второго этажей в нише; три световых проёма третьего этажа в единой нише.</p>

<p data-bbox="895 1200 1406 1234">Центральная часть западного фасада</p>
9.	<p>Южный ризалит западного фасада в две оси; широкий оконный проём первого этажа, фланкированный полуколоннами на белокаменных пьедесталах с антаблементом; два оконных проёма в нише с подоконной филёнкой второго этажа оформлены в виде эдикулы с треугольным фронтоном; два оконных проёма третьего этажа в нише.</p>

Центральная часть западного фасада в три оси, каждый оконный проём первого и второго этажей в нише; три световых проёма третьего этажа в единой нише.

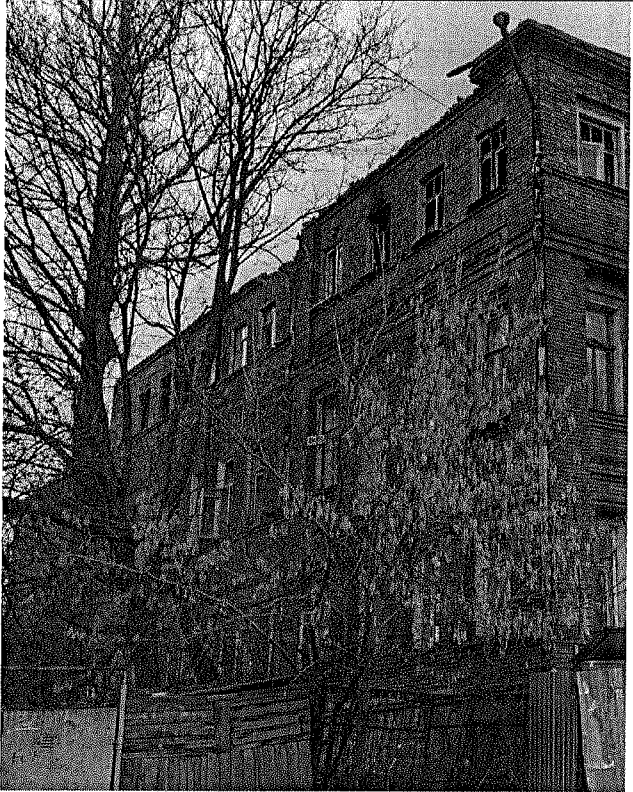
№ п/п	Предмет охраны	Иллюстрации
10.	<p>Северный фасад в 12 световых осях с боковым ризалитом; западный боковой ризалит в четыре световые оси, четыре оконных проёма в нишах первого этажа, разделённые муфтированными полуколоннами; оконные проёмы второго этажа в нишах; оконные проёмы третьего этажа в единой нише.</p>

<p data-bbox="1034 1077 1262 1111">Северный фасад</p>
11.	<p>Восточный фасад в четыре световых оси, из них одна ось на восточном фасаде южной части; ступенчатые венчающий карниз подоконные пояса и подоконный фриз второго этажа.</p>

Северный фасад в 12 световых осей с боковым ризалитом; западный боковой ризалит в четыре световые оси, четыре оконных проёма в нишах первого этажа, разделённые муфтированными полуколоннами; оконные проёмы второго этажа в нишах; оконные проёмы третьего этажа в единой нише.

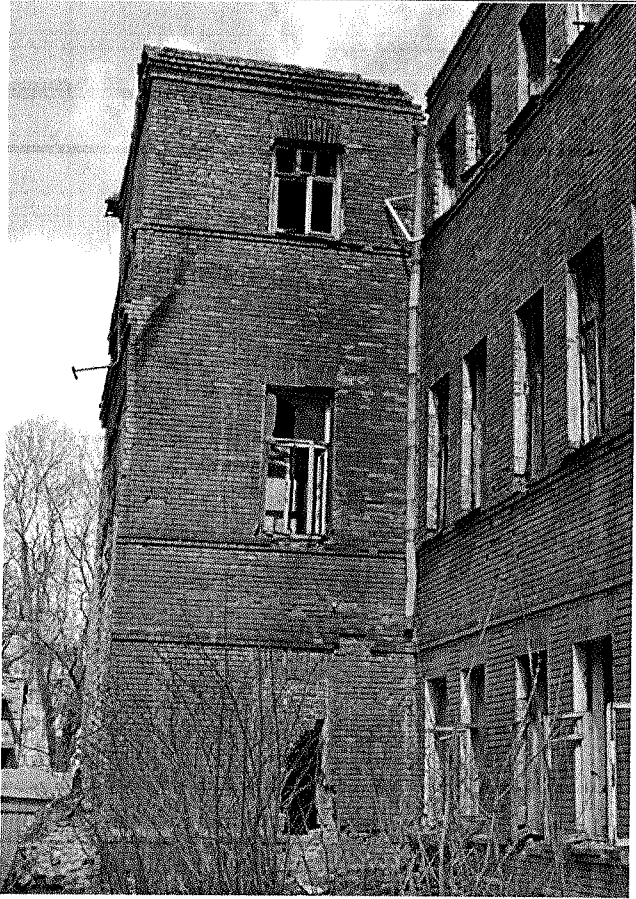
<p data-bbox="932 1178 1369 1211">Восточный фасад южной части</p>
12.	<p data-bbox="312 1263 788 1509">Двухчастный южный фасад - 10 световых осей восточной части; глухая стена западной части; междуэтажные пояса, ступенчатый венчающий карниз; треугольный фронтон западной части.</p>

Восточный фасад в четыре световых оси, из них одна ось на восточном фасаде южной части; ступенчатые венчающий карниз подоконные пояса и подоконный фриз второго этажа

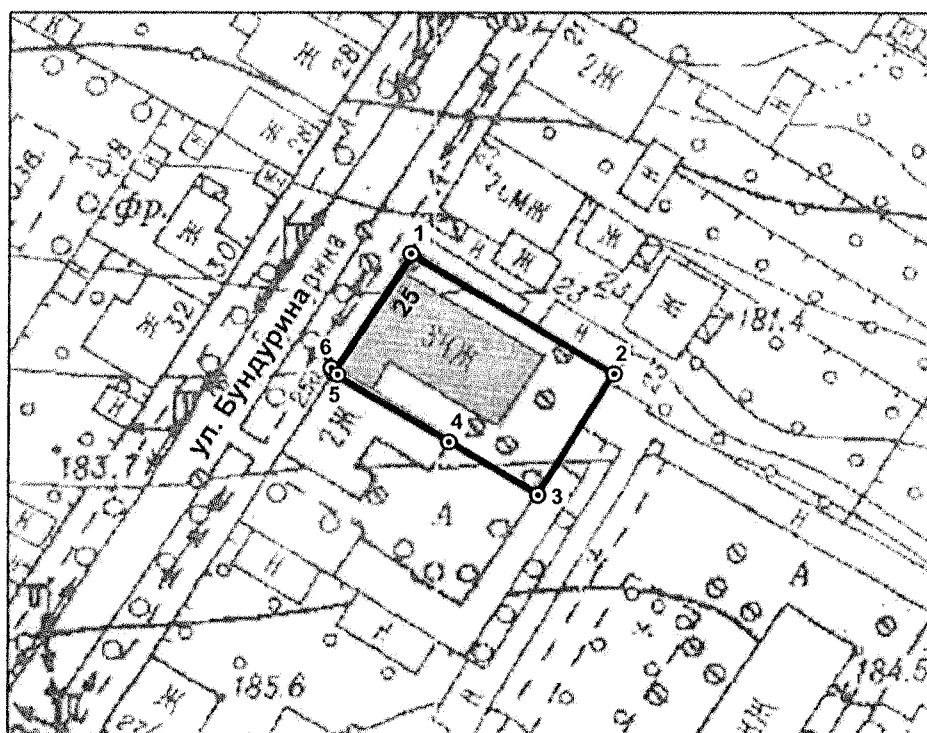
**Графическое описание местоположения границ территории
объекта культурного наследия регионального значения
«Доходный дом Б.И. Гольденבלата», 1902 г.
(Тульская область, город Тула, улица Бундурина, дом 25)**

- от точки 1 на северо-восток до точки 2 протяжённостью 34,79 м;
- от точки 2 на юго-восток до точки 3 протяжённостью 21,97 м;
- от точки 3 на юго-запад до точки 4 протяжённостью 15,22 м;
- от точки 4 на северо-запад до точки 5 протяжённостью 19,93 м;
- от точки 5 на северо-запад до точки 6 протяжённостью 0,12 м;
- от точки 6 на север до точки 1 протяжённостью 21,71 м.

Обозначение характерной (поворотной) точки	Координаты характерных (поворотных) точек в системе (МСК-71)	
	№№	Координата X
1	743625,02	261583,08
2	743606,68	261612,64
3	743587,80	261601,41
4	743596,01	261588,59
5	743606,55	261571,67
6	743606,61	261571,57
1	743625,02	261583,08
