АКТ
ТЕХНИЧЕСКОГО СОСТОЯНИЯ ПАМЯТНИКА ИСТОРИИ
И КУЛЬТУРЫ И ОПРЕДЕЛЕНИЯ ПЛАНА РАБОТ ПО ПАМЯТНИКУ
И БЛАГОУСТРОЙСТВУ ЕГО ТЕРРИТОРИИ

№ 83 – 23

«Доходный дом Б.И. Гольденבלата»

Тульская область, город Тула, улица Бундурина, дом 25,

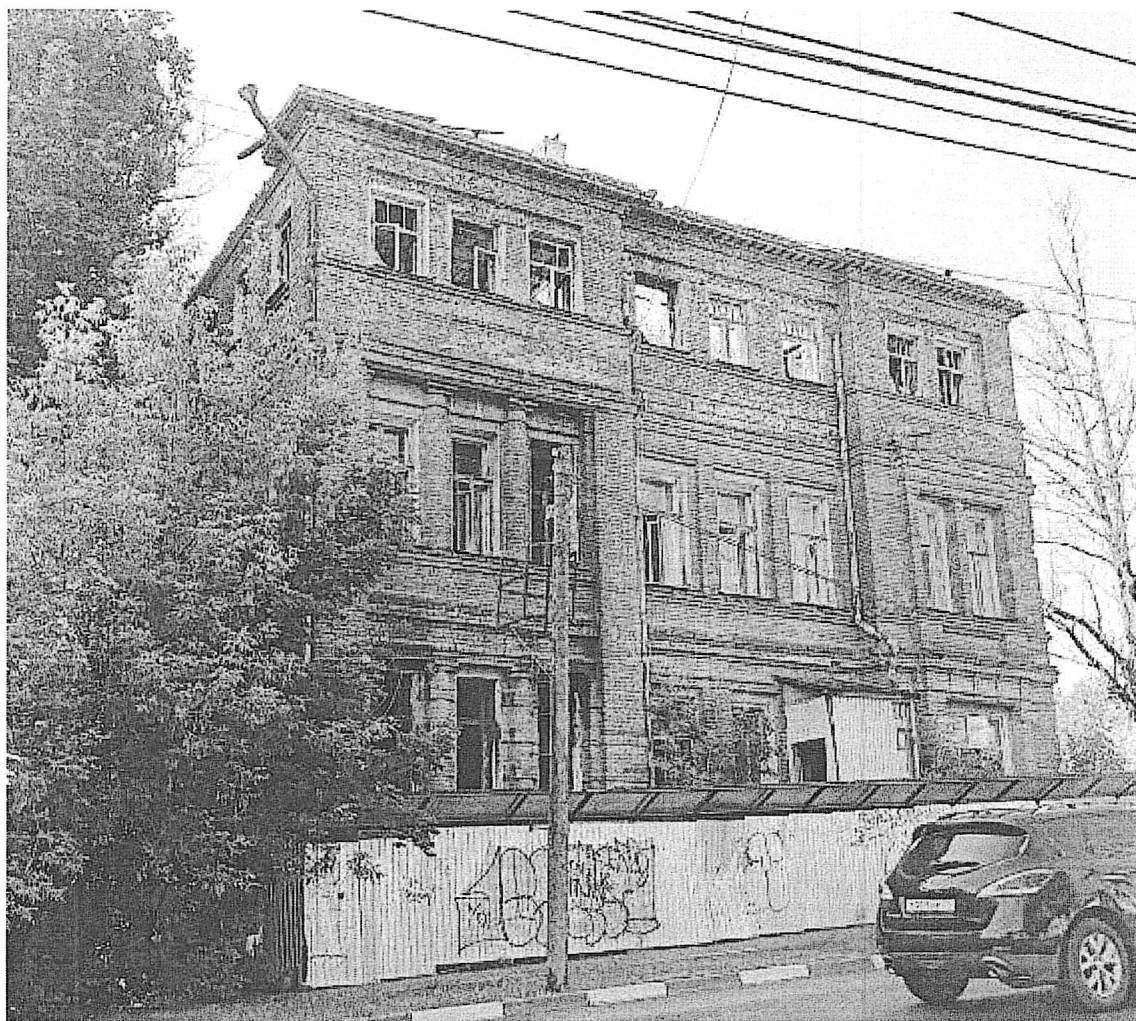
Фото 1. Вид с севера

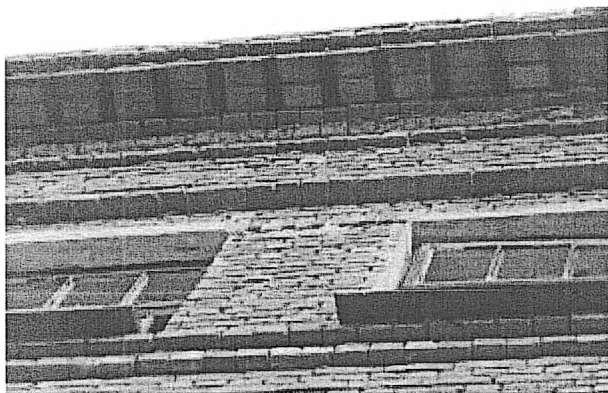
- элементы кирпичного декора с утратами и трещинами (карниз, полуколонны, наличники, междуэтажные пояса, пьедесталы полуколонн).

Фото 2. Фрагмент карниза на северо-западном фасаде

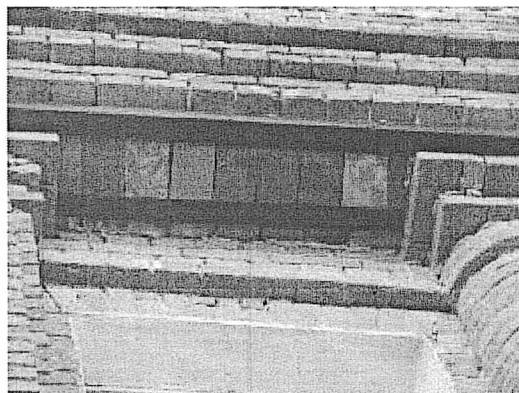
Северный ризалит трёхосный. Три оконных проёма первого и второго этажей разделены полуколоннами, муфтированными на первом этаже, и объединены единой нишей. По флангам – пилястры. Три оконные проёма третьего этажа также объединены единой нишей.

Фото 2. Фрагмент окна северного ризалита на северо-западном фасаде

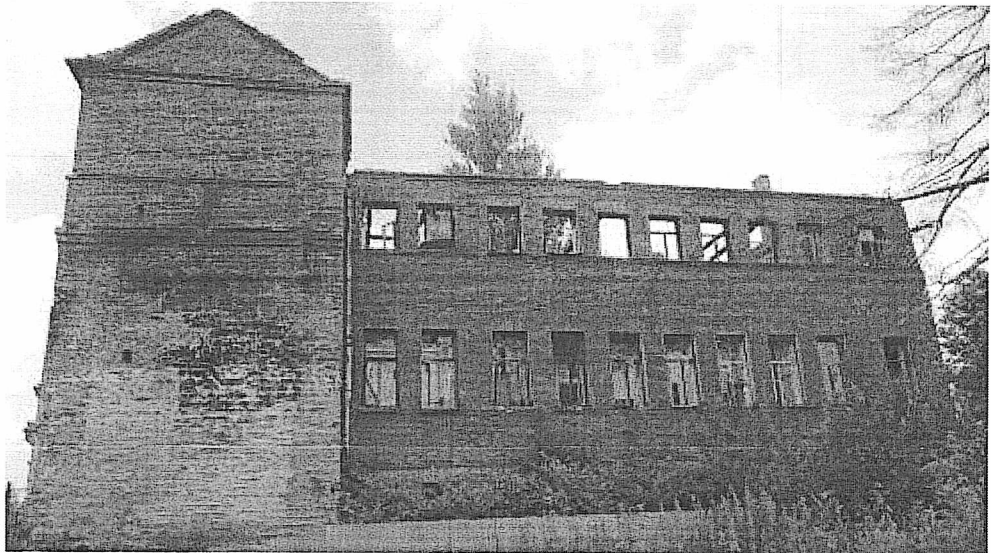
- выветривание кладочных швов;
- сколы и утраты отдельных кирпичей;
- деструкция наружного слоя кладки на отдельных участках (юго-западный фасад в месте примыкания сгоревшего деревянного двухэтажного дома, нижняя часть стены юго-восточного фасада);
- разрушение кирпичной кладки на юго-восточном углу на уровне цоколя;
- ослабление кирпичной кладки на отдельных участках.

Юго-западный фасад – двухчастный с восточной частью в 10 световых осей и глухой стеной западной части, декорирован междуэтажными поясами, ступенчатым венчающим карнизом и треугольным фронтоном западной части.

Фото 4. Юго-западный фасад

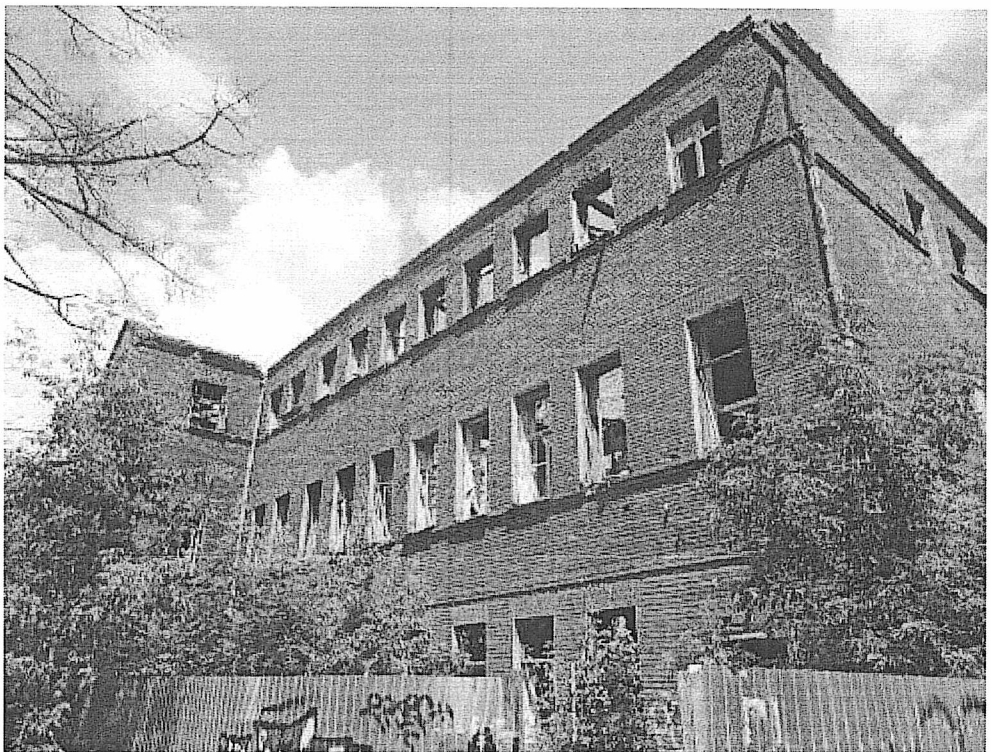
- разрушение кирпичной кладки на юго-восточном углу.

Декор юго-восточного фасада представлен ступенчатым венчающим карнизом, междуэтажным и подоконным поясами.

Фото 5. Вид с юго-востока

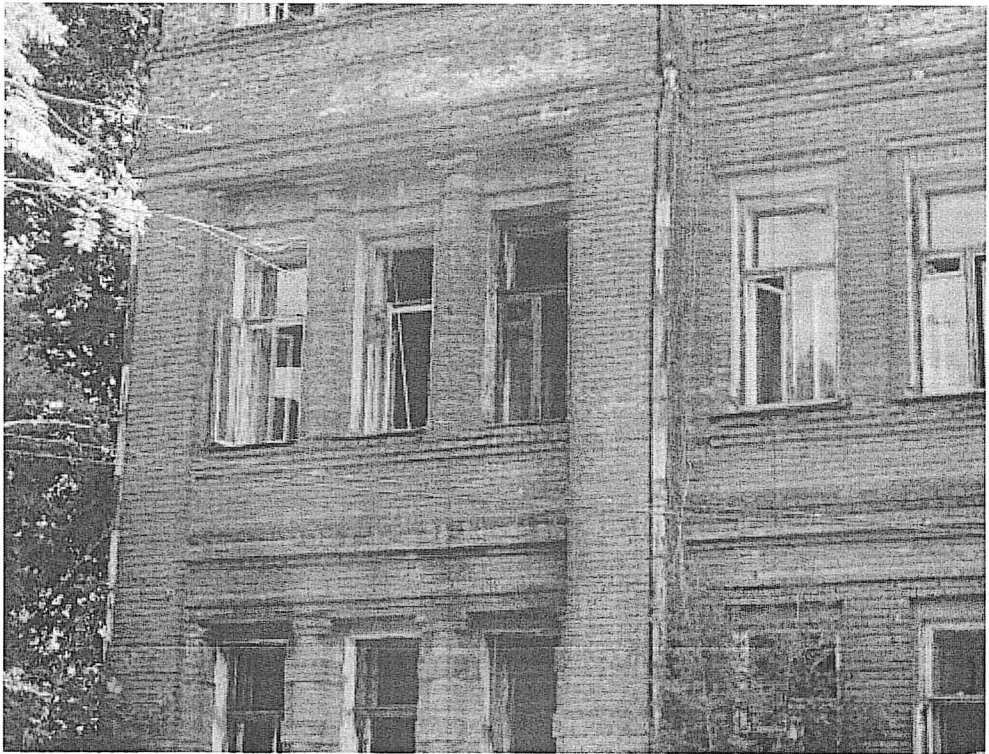
Фото 6. Фрагмент северного ризалита главного северо-западного фасада

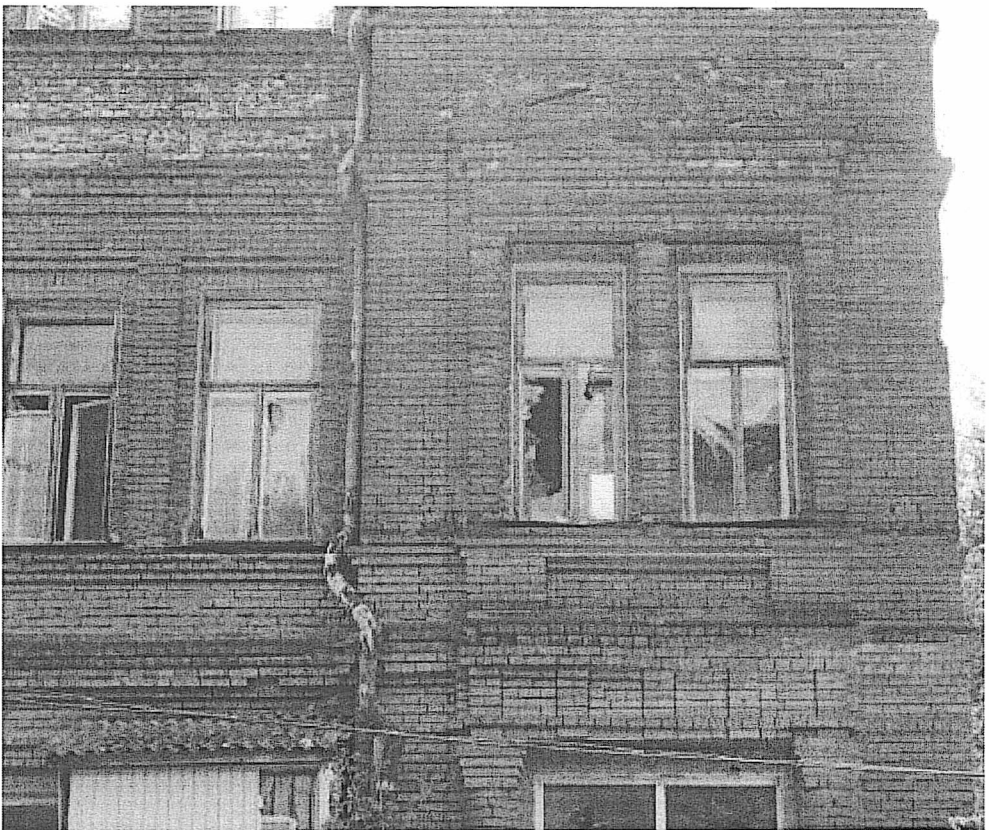
Южный ризалит двухосный. Широкий оконный проём первого этажа фланкирован полуколоннами на белокаменных пьедесталах с антаблементом. Два оконных проёма в нише с подоконной филёнкой второго этажа оформлены в виде эдикулы с треугольным фронтоном. Два оконных проёма третьего этажа расположены в нише.

Фото 7. Фрагмент южного ризалита главного северо-западного фасада

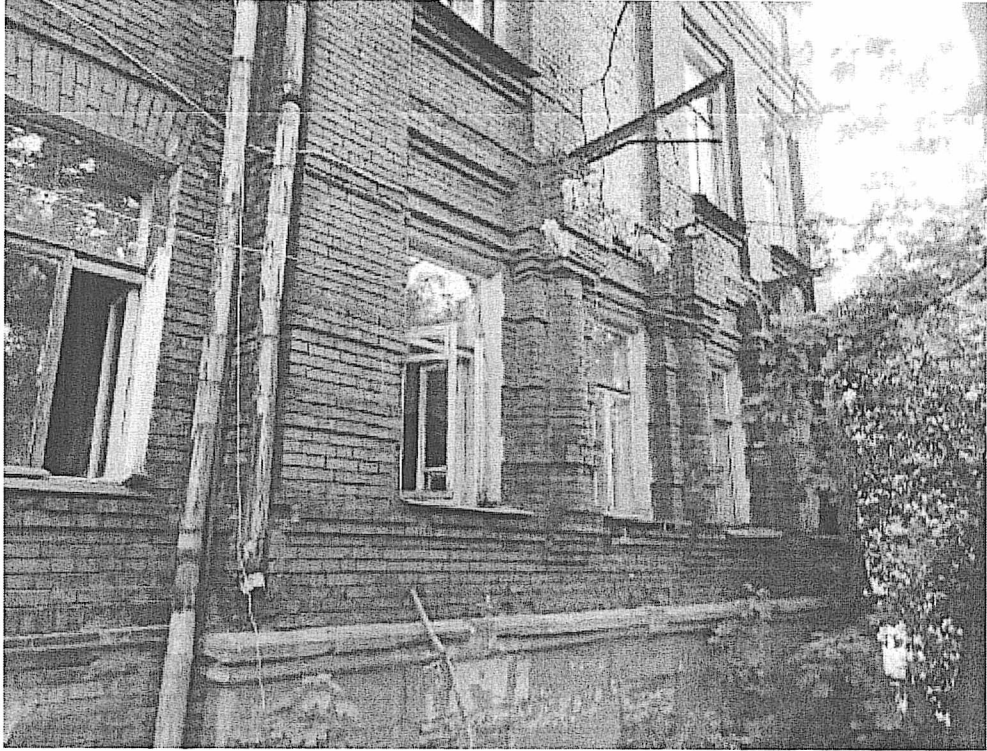
Северо-восточный фасад с западным угловым четырёхосным ризалитом, декор которого идентичен декору северного трёхосного ризалита северо-западного фасада.

Фото 8. Фрагмент северо-восточного фасада

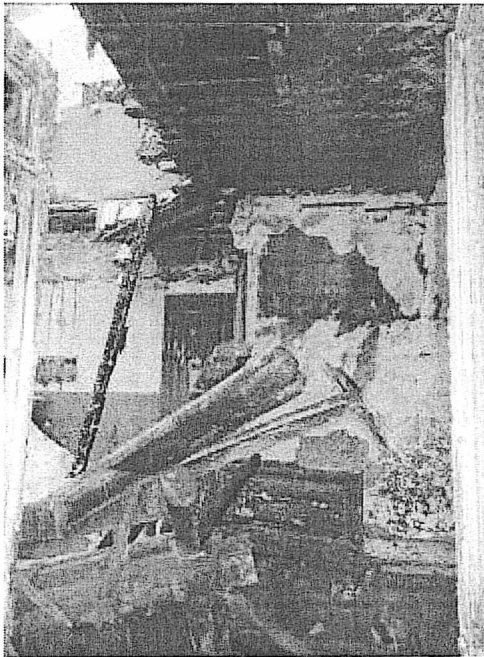
- утраты деревянных перегородок;

- утраты штукатурного и окрасочного слоёв;

- разрушение кирпичной кладки на отдельных участках в местах опирания балок перекрытий.

Фото 9. Фрагмент интерьера первого этажа

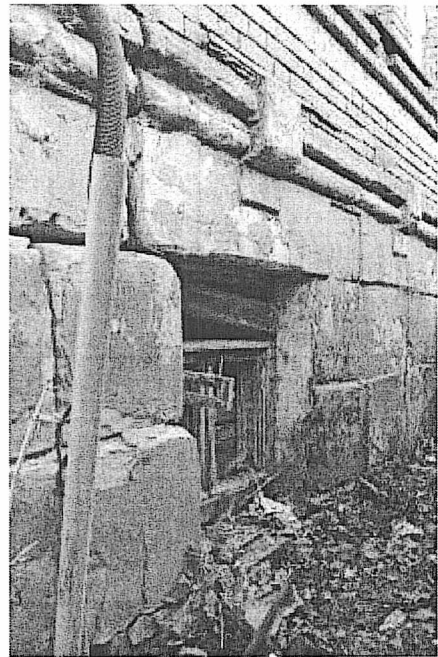
Цоколь кирпичный, облицован белокаменными плитами со сложным обрезаем (полочка и валик с перевязками) на северо-западном и северо-восточном фасадах, на дворовых юго-западном и юго-восточном фасадах оштукатурен и окрашен. Часть цоколя скрыта культурным слоем.

- трещины, сколы, сдвиги белокаменных плит (главный северо-западный и северо-восточный фасады);
- утраты кирпичей (дворовые фасады);
- разрушение и утраты кирпичных перемычек (дворовые фасады);
- выветривание кладочных швов;
- утраты штукатурного слоя (дворовые фасады);
- ослабление наружного слоя кирпичной кладки на отдельных участках (дворовые фасады);

Фото 10. Фрагмент цоколя северо-восточного фасада
